Bevindingen

1349EJ18 • De Vuurplaats

Vuursteenhof 18

Almere

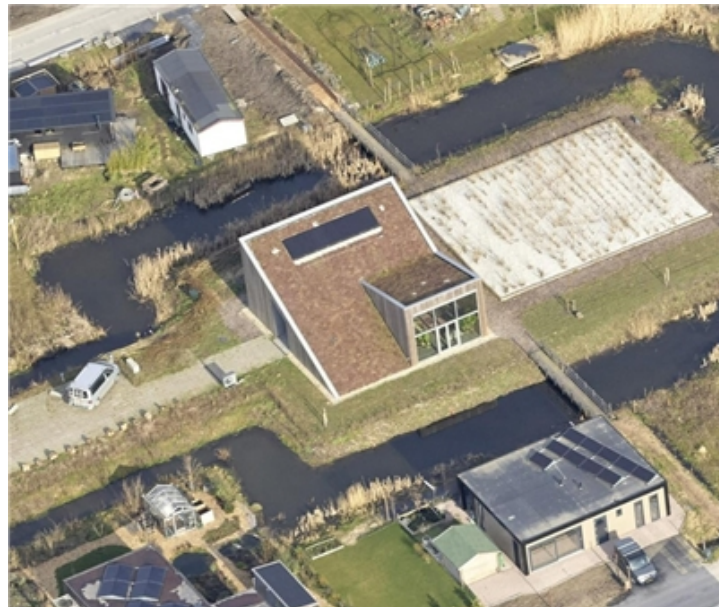
Gevel G01 entree
Ontbreken van deurstopper
5 n.v.t.

De houten deur welke toegang geeft tot de techniekruimte/berging is niet voorzien van een deurstopper. Ter bescherming van de metalen pui als de deur opengaat is de kruk voorzien van tape. Advies om een deurstopper te plaatsen.

Plaatsen van deurstopper

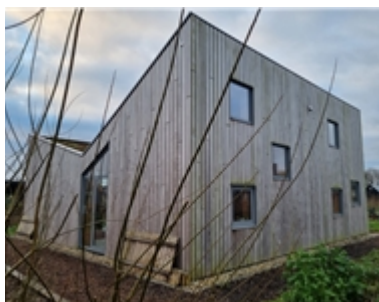
Gevel G05
Breuk gevelplank
1 Op korte termijn

Breuk van gevelplank. Advies om element te vervangen of aan de achterzijde te herstellen.

Vervangen/ herstellen gevelplank

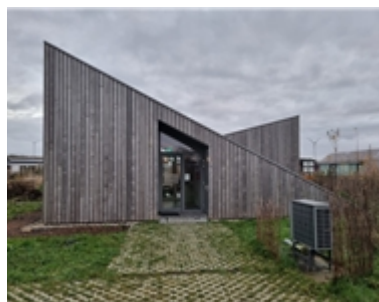
Warmtepomp buitenunit
Oxydatie van bevestiging
1 Op korte termijn

Bevestiging van de unit oxydeert. Advies om deze op termijn te vervangen voor hogere klasse RVS.

Vervangen van bevestigingsbouten
